UNIVERSIDAD DE LA SABANA

Maestría en Gerencia de Ingeniería

Análisis técnico y económico para la confiabilidad estructural de puentes vehiculares mediante monitoreo presencial versus monitoreo electrónico en tiempo real

Chía, febrero de 2021

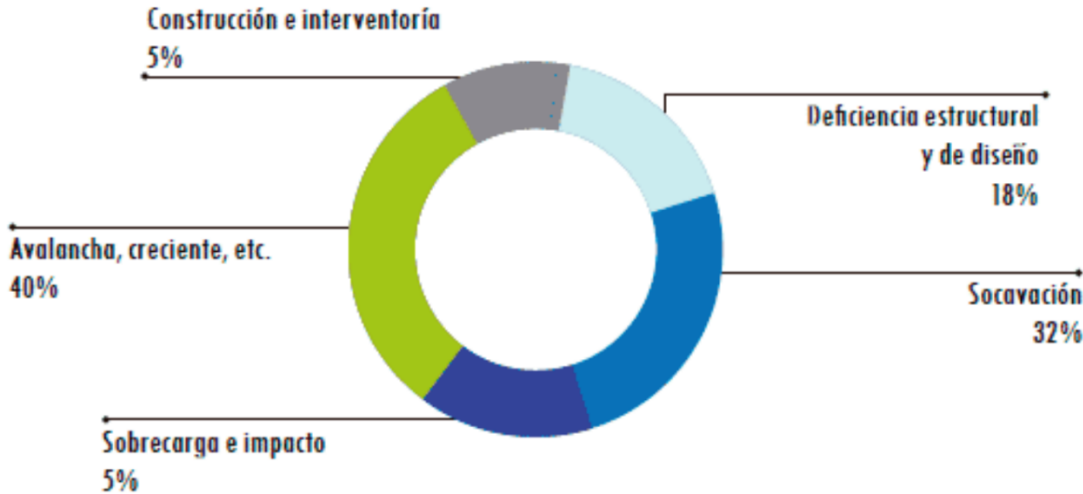
Gráfica 2: Estadística de las causas principales de colapso de puentes en Colombia basada en el inventario de colapsos desde 1987 hasta 2006, suministrada por el INVIAS. (INVIAS, 2012)

Según los estudios realizados y la gráfica expuesta el Ingeniero Edgar Muñoz (Gráfica 2: Estadística de las causas principales de colapso de puentes en Colombia basada en el inventario de colapsos desde 1987 hasta 2006, suministrada por el INVIAS.), la mayor causa de los colapsos está asociado con los fenómenos naturales, seguido por la socavación posterior deficiencia estructural y diseño, lo cual genera una discrepancia con respecto a las respuestas expuestas en la Encuesta ya que es la deficiencia Estructural y Diseño la principal causa expuesta por los ingenieros entrevistados la cual lleva a la mayor cantidad de colapsos de Puentes, defendiendo esta teoría, en muchas ocasiones tal vez los diseños no abarcan una extensa área de influencia a fin de no tener incertidumbre acerca de los fenómenos naturales y puede ser esta la razón por la cual los ingenieros consideran esta la mayor razón de colapsos en puentes vehiculares.

Si y se puede demostrar en la Gráfica 2: Estadística de las causas principales de colapso de puentes en Colombia basada en el inventario de colapsos desde 1987 hasta 2006, suministrada por el INVIAS., donde se especifica que el 18% de los colapsos corresponde a esta causa, por lo cual se puede decir que su confiabilidad es positiva.

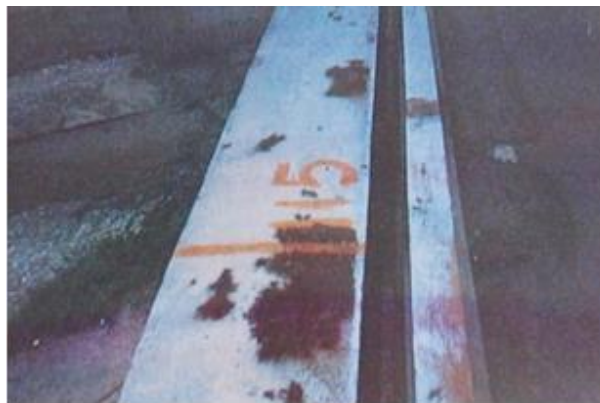
- Tablero: de acuerdo a la inspección se hicieron las siguientes observaciones:
- Viga de rigidez: el estado general es bueno. Se debe efectuar mantenimiento (limpieza, pintura de base y acabado) ya que se presenta acumulación de arena a lo largo del patín inferior y rigidizadores. Esto lo que ocasiona es que se acumule humedad traduciéndose en corrosión (Ver Ilustración 6).

Ilustración 6: Viga de rigidez oxidada durante la inspección al Puente Pescadero en junio de 1995. Fuente: (SAC Estructuras Metálicas, 1995). (Cusba Morales, 2011)

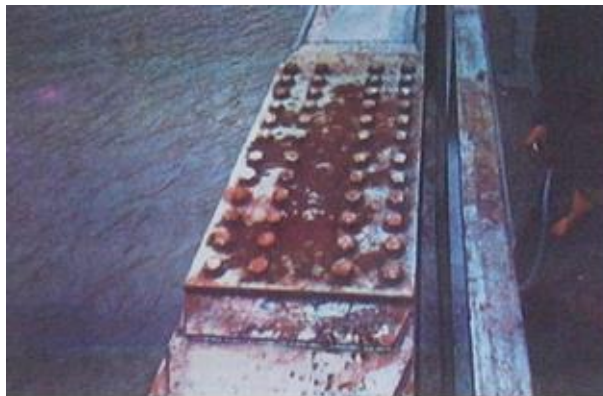
Bogotá- Bucaramanga, los ángulos de conexión muestran fisuras en los vértices. Al mismo tiempo el estado de la pintura presenta deterioro a causa de la humedad e infiltración de agua que recibe de la losa. Este mismo problema se presentó y se corrigió hace siete meses para el espacio entre los pendolones P2 y P3.

Ilustración 7: Cubre juntas oxidado durante la inspección al Puente Pescadero en junio de 1995. Fuente: (SAC Estructuras Metálicas, 1995). (Cusba Morales, 2011)

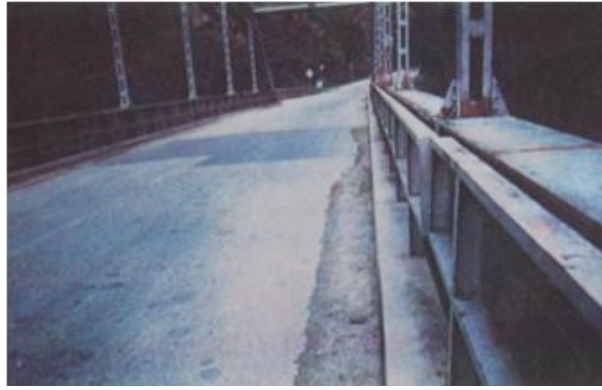
- Barandas: su estado es regular. Se necesita la reparación de las soldaduras, mantenimiento de la pintura, y en aquellas partes del bordillo de concreto desprendidas deben ser reconstruidas (Ver Ilustración 9).

Ilustración 9: Baranda caída a causa del desbancamiento de la placa durante la inspección al Puente Pescadero en junio de 1995. Fuente: (SAC Estructuras Metálicas, 1995). (Cusba Morales, 2011)

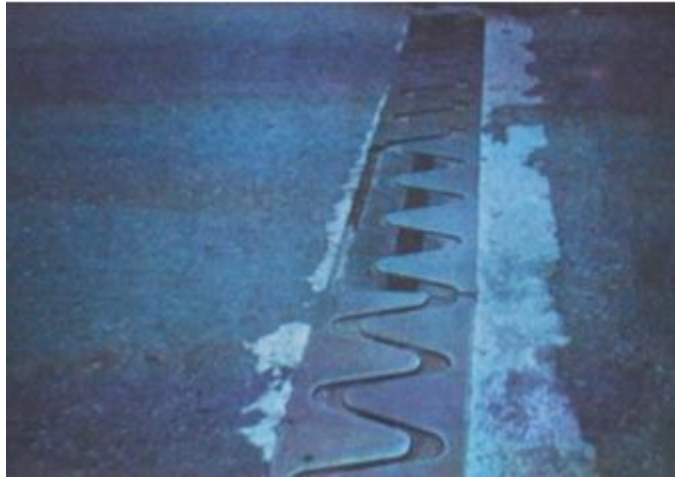
- Apoyos (Fijo y Móvil): su estado en general es bueno, aunque requiere de mantenimiento (limpieza, pintura de base y acabado).
- Juntas de dilatación: se hallan en mal estado, y es necesario reconstruirlas lo más pronto posible (Ver Ilustración 10).

*Ilustración 10: Estado de la juntas de dilatación durante la inspección al Puente Pescadero en junio de 1995.
Fuente: (SAC Estructuras Metálicas, 1995). (Cusba Morales, 2011)*

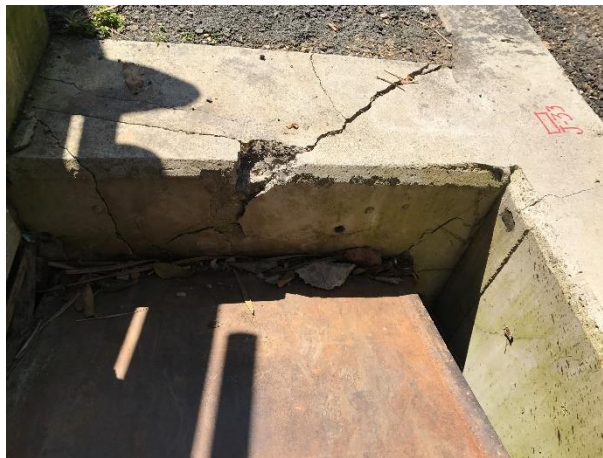
Ilustración 24: Grietas por inclusión de arco en estribo.

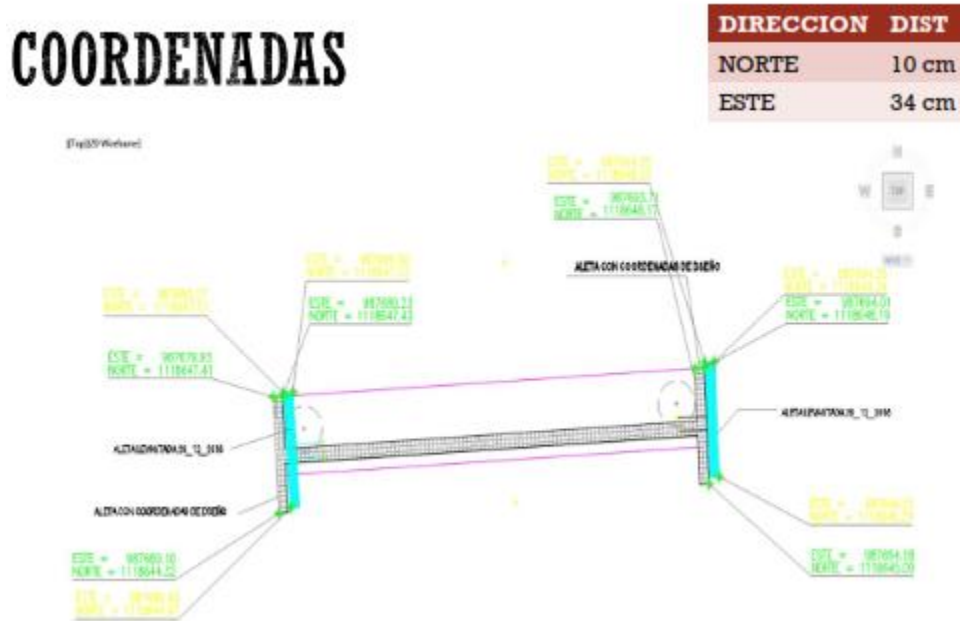
Ilustración 25: Topografía primera visita

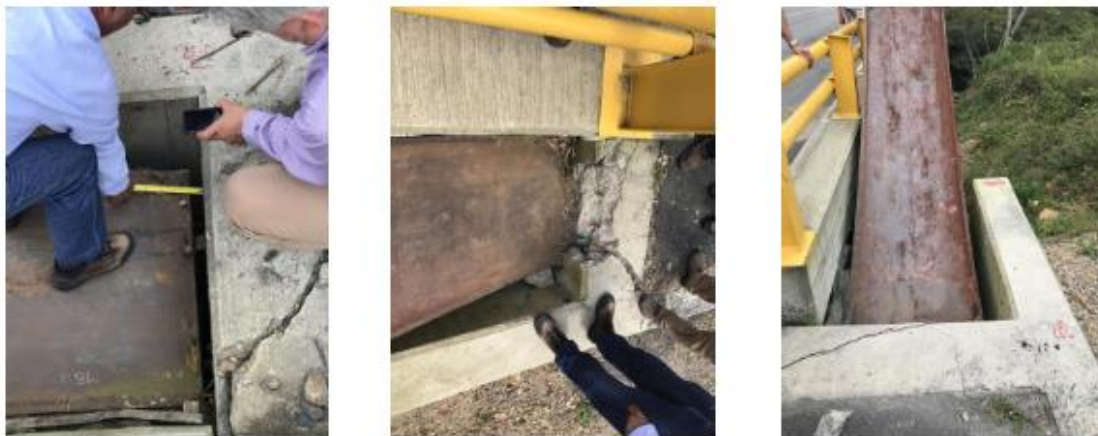
Ilustración 34: Quinta visita arco desplazado aguas abajo e incluido en el estribo

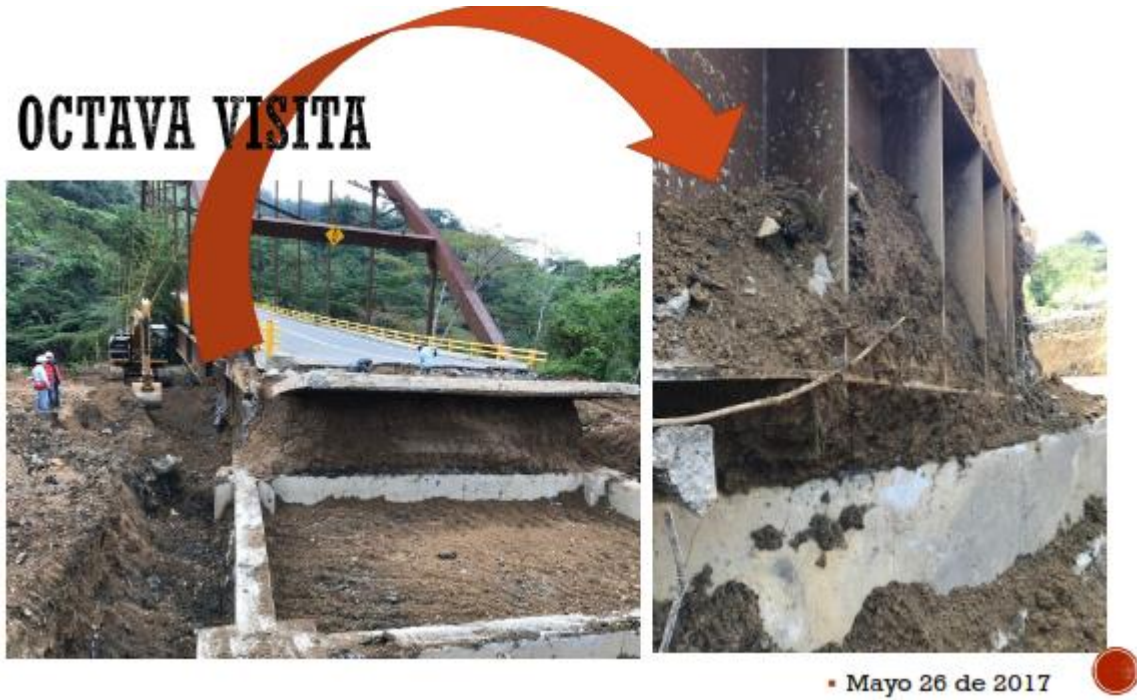
Ilustración 43: Funcionamiento de la cimentación

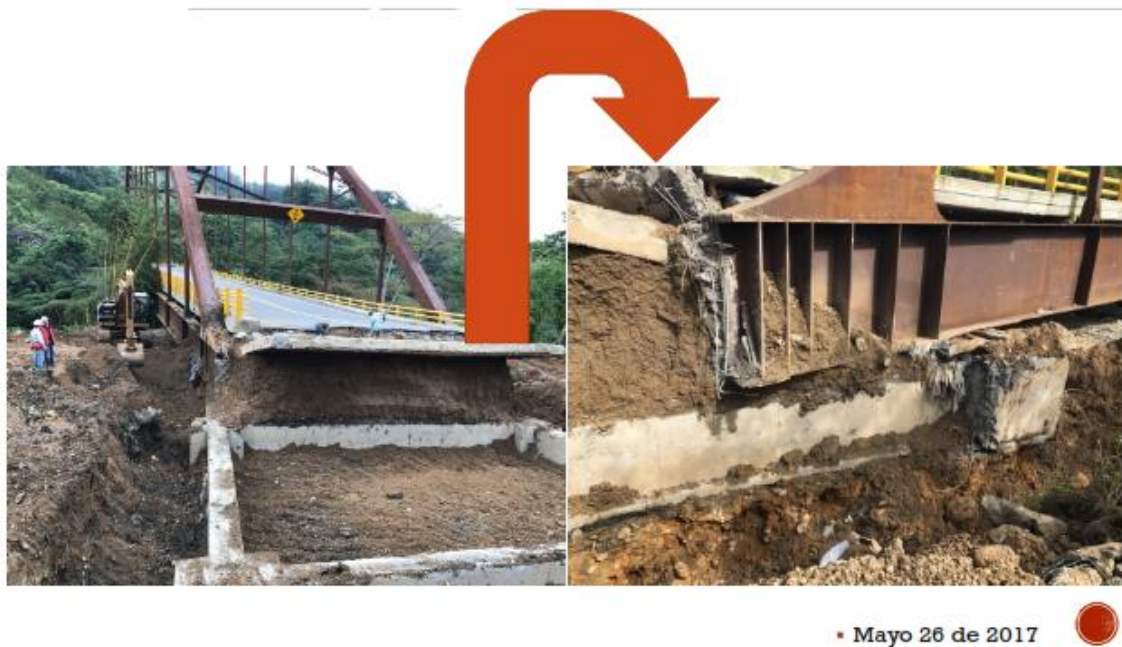
Ilustración 44: Pandeo en rigidizadores

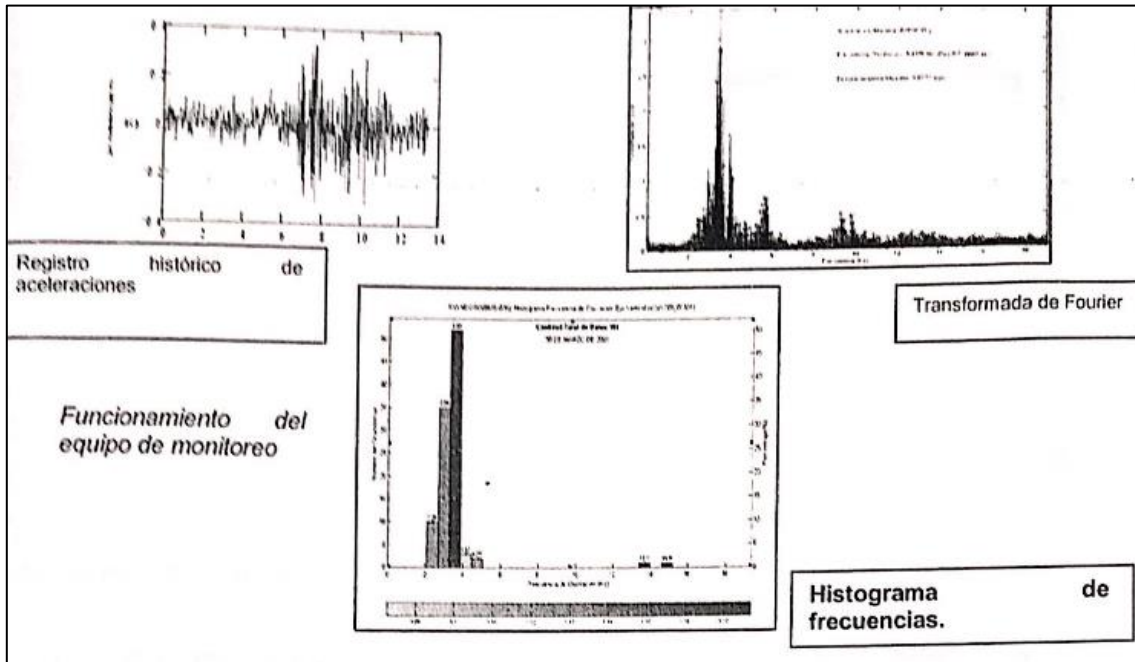
Ilustración 60: Esquema de funcionamiento del equipo de monitoreo. (IDU, 2004)

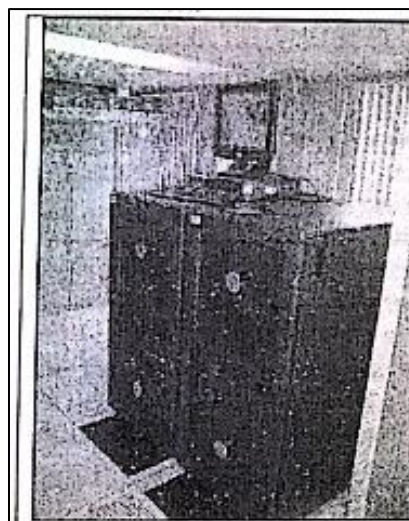
Ilustración 62: Computador central y equipo Master que controla las transmisiones de los equipos. (IDU, 2004)
